建物概要報告書

ふくいへリテージ協議会

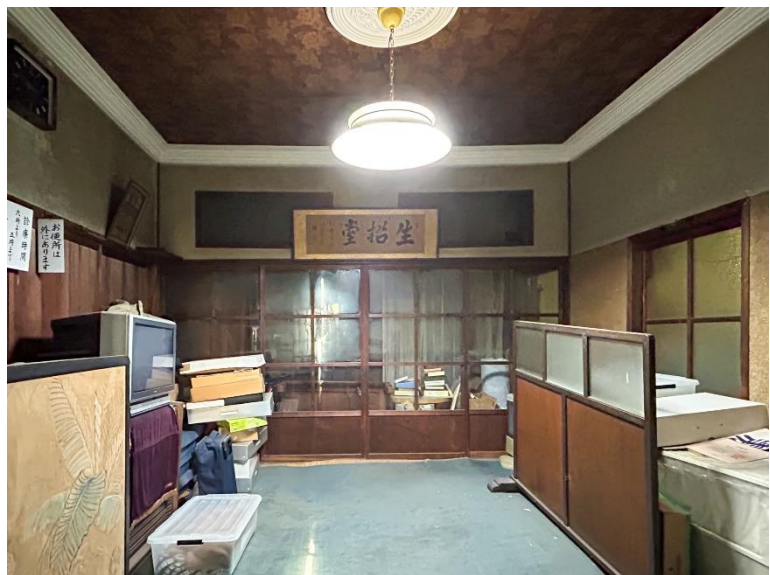
医院1階 待合室

内部は、1階の一部の部屋（待合室）で床が腐朽しているものの、構造材は全体に健全とみられます。1階床レベルを計測したところ、全体に不陸は小さいものの、一部縁側で下がりがみられるなど、不陸の影響か壁にクラックのある箇所も確認されました。2階は比較的保存状態がよく、小屋裏も現状で雨漏りなどは見られませんでした。外壁はモルタル洗い出し仕上げの大壁ですが、一部割れや浮きがみられ、今後新たに活用する場合には、全体に点検と補修が必要です。
